## Illzach : du béton désactivé pour valoriser un parvis en entrée de ville

**Employé pour créer, à la fois, une entrée de ville remarquable et aménager de façon sécurisée le vaste parvis du nouveau collège Jules Verne, le béton désactivé bénéficie à Illzach d'un traitement d'imperméabilisation qui facilite son entretien.**

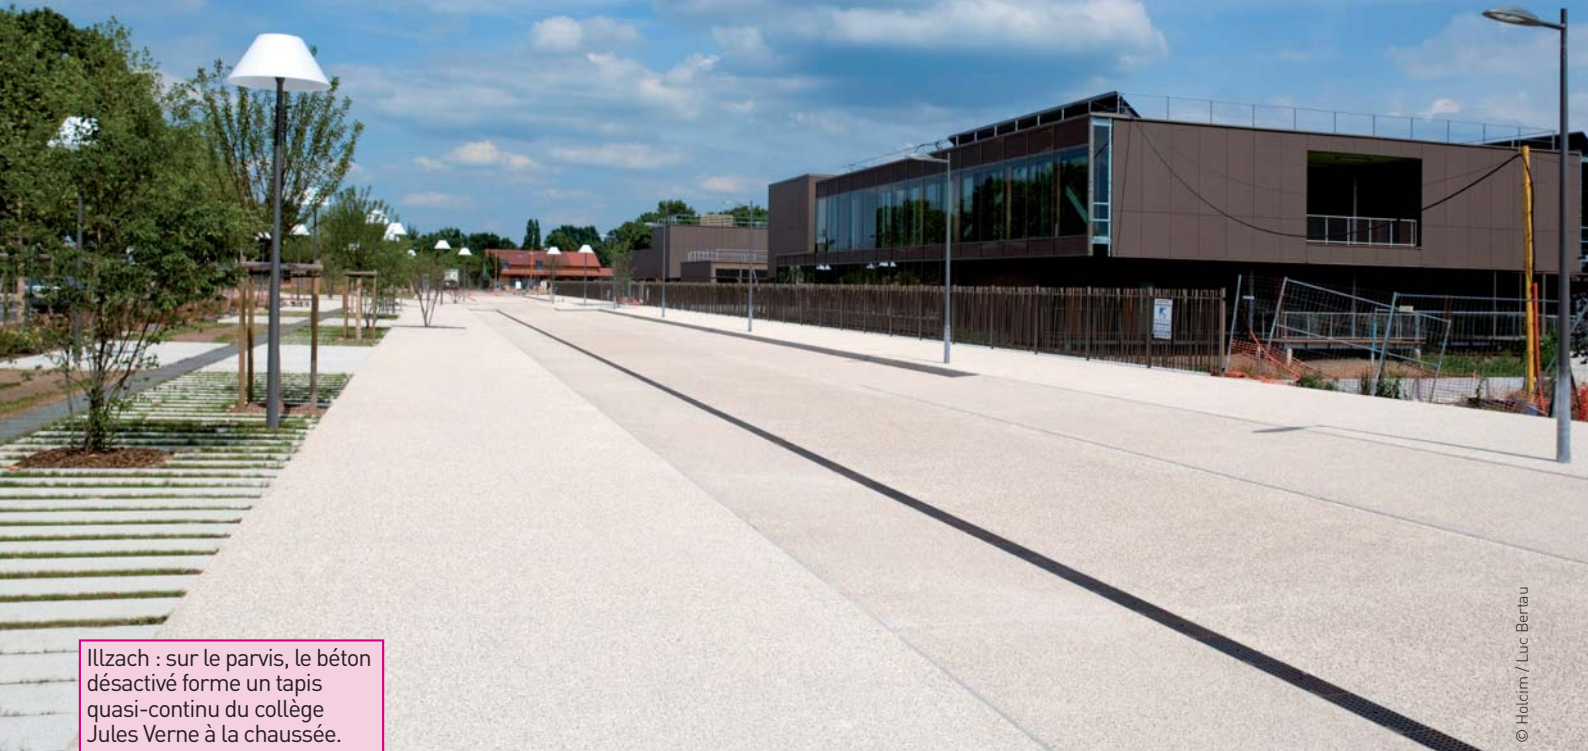
Illzach : sur le parvis, le béton désactivé forme un tapis quasi-continu du collège Jules Verne à la chaussée.

"L'objectif était de donner l'impression visuelle d'un tapis quasi uniforme partant du collège pour rejoindre les chaussées. C'est pourquoi, les bordures sont volontairement assez peu visibles, mais elles sont suffisantes pour signaler les dépressions que constituent les zones de stationnement et les contre-allées. Pour toute la réalisation, un seul type de béton a été choisi. Il associe des granulats ocre-jaune à un ciment gris, sans ajout de colorants pour conserver son aspect minéral naturel" précise

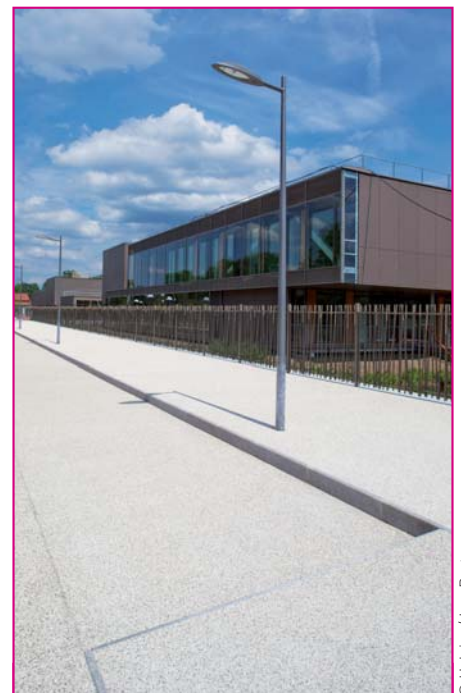
S'intégrant discrètement dans le paysage, les bordures en granit délimitent en creux les aires de stationnement.

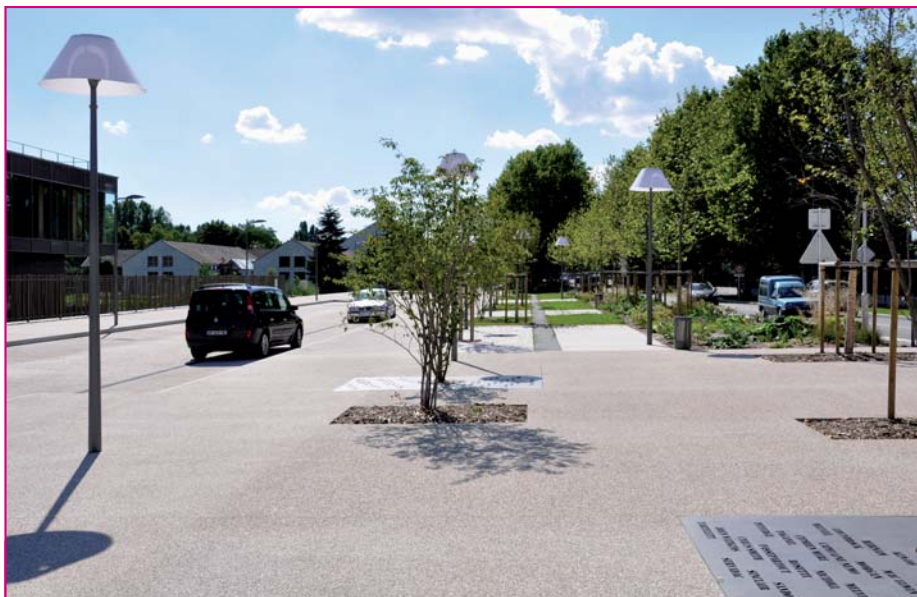
Il a été possible de concilier la dépose-minute des élèves par leurs parents et le maintien de la fluidité de la circulation de transit.

élèves par leurs parents avec le maintien de la fluidité de la circulation de transit. Différents scénarios ont été étudiés. Au final, nous avons décidé de dissocier ces deux flux : la circulation de transit et les voies de bus empruntent la chaussée principale, tandis qu'un système de contre-allée assure la desserte du collège en toute sécurité. Cycles et piétons se partagent, quant à eux, les trottoirs côté rue des Vosges et sur la totalité du parvis" précise Emmanuel Moro, responsable de l'Atelier Villes & Paysages et concepteur du projet.

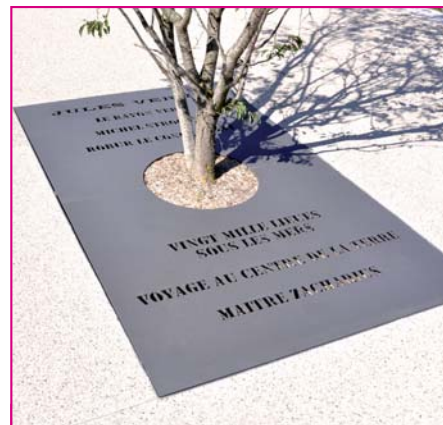
Les grilles métalliques au pied des arbres comportent des citations de personnages et d'œuvres célèbres de Jules Verne.

Sur le parvis, les grilles métalliques disposées au pied des arbres comportent des citations de personnages et d'œuvres célèbres de Jules Verne.

"Nous savions, par expérience, que ces grilles seraient le point de départ de fissurations. Nous avons donc proposé de les utiliser pour positionner les joints principaux, afin de contrôler parfaitement cette fissuration. Les autres joints sont ensuite placés de la façon la plus esthétique possible. L'idée est de disposer les joints de fractionnement au mieux, afin de conjuguer fonctionnalité et esthétisme" précise Vincent Wegiersky, directeur général de l'entreprise Techno-Vert. Tirés au cordeau, les joints dessinent des parcelles de 12,5 m<sup>2</sup> en moyenne, allant de 8 m<sup>2</sup> pour la plus petite à 18 m<sup>2</sup> pour la plus grande.

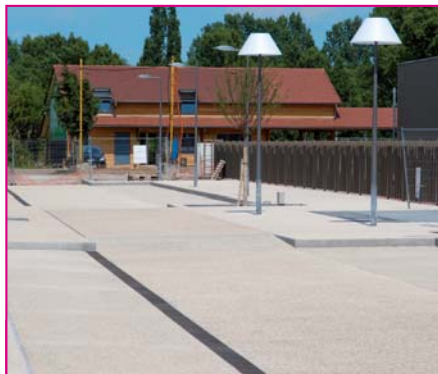
Par un simple jeu de pentes, les passages piétons se retrouvent au même niveau que les trottoirs.

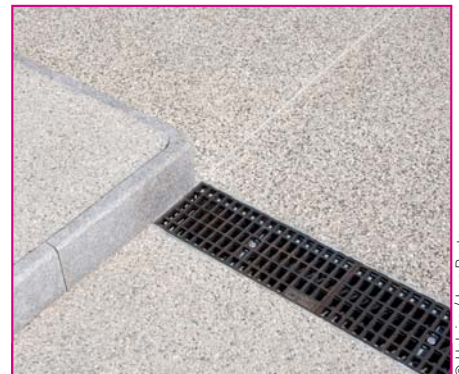
Le positionnement des joints, près des grilles d'évacuation d'eau, permet de bien canaliser la fissuration naturelle du béton.

Puis, le béton est nettoyé à l'eau le lendemain de la désactivation. S'ensuit le sciage des joints sur le tiers de l'épaisseur de la dalle. Ces joints sont volontairement laissés ouverts pour bien marquer leur emplacement.

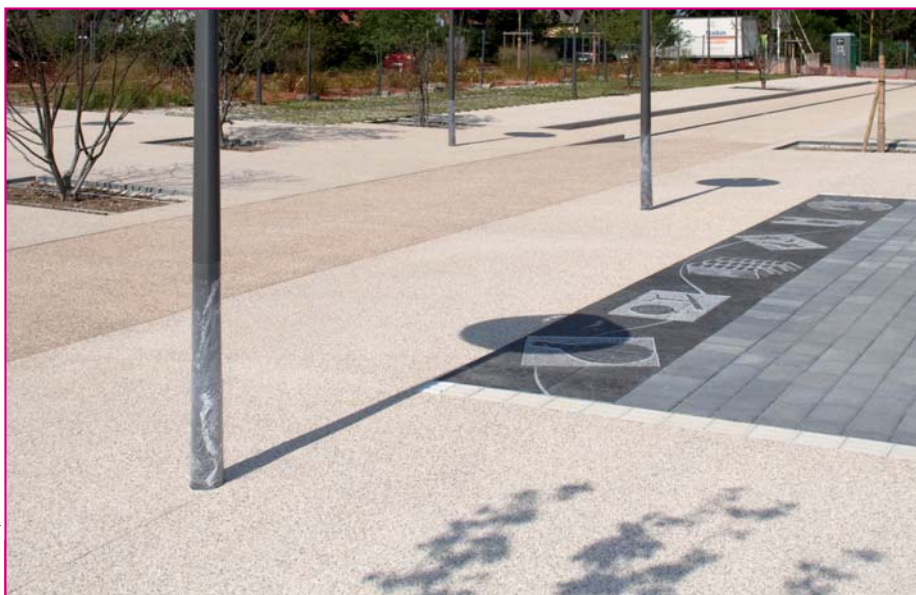
Les granulats calcaires concassés sont antidérapants, ce qui est appréciable pour la circulation routière, et visuellement sécurisants pour les piétons et cyclistes.

Ce que confirme Jean-Michel Rasser, animateur "Produits spéciaux" de Holcim Bétons - Région Est : "Il s'agit d'un béton Artificio avec des granulats calcaires concassés 4-8 mm venant de Mathay, dans le Doubs. Ces granulats sont plus contrastés que les silico-calcaires roulés, habituellement employés dans la région. Les granulats calcaires concassés présentent, en effet, un double avantage : ils sont antidérapants, ce qui est appréciable pour la circulation routière, et ils sont visuellement sécurisants car piétons et cyclistes sentent qu'ils ne vont pas glisser en parcourant le sol, même sous la pluie. À partir de cette formulation, nous avons proposé trois planches d'essais et c'est la finition désactivée qui a été retenue par l'Atelier Villes & Paysages et la ville d'Illzach".
